塑封半导体器件特殊封装缺陷的声学扫描检测

摘要:随着塑封器件质量与可靠性的提升,塑封器件在航空、航天、军用领域的应用越来越广泛。但是封装缺陷是塑封半导体器件常见的可靠性问题。声学扫描检测技术是一种基于超声波反射成像的无损检测技术,可以有效的检测塑封器件各类封装缺陷。简要介绍了塑封半导体器件内部材料、界面分层缺陷及相关失效机理,并基于裸露散热基板的塑封器件、无键合引线的塑封器件和BGA封装塑封器件的声学扫描检测实例,对声学扫描检测技术在塑封器件内部缺陷检测方面的应用进行了深入分析探讨,通过对比国军标和美军标的相关判据,对部分特殊的封装缺陷提出了合适的参考判据和检测依据。

Scanning acoustic inspection of unique plastic encapsulated semiconductor device package defects

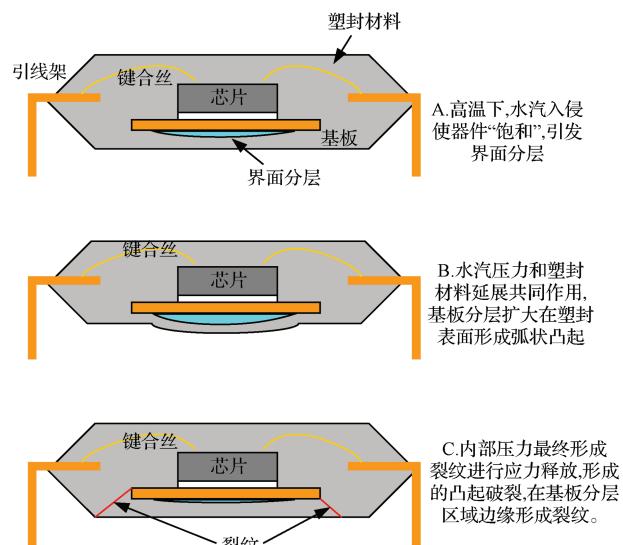
图1 塑封器件内部缺陷失效机理

和传统的密封器件相比,塑封器件是一种对潮气敏感的非气密性(nonhermetic)器件。根据美国航空航天局(NASA)的调查报告,塑封器件在暴露到空气中大概24 h之内就会达到潮气入侵的“饱和”。空气中存在着超过130种可以影响模塑材料的大气污染物,这些污染物和水分子会穿过模塑化合物到达器件内部。如果水汽入侵,在回流焊工艺的高温下器件内部的水将会转化为水蒸气,其产生的压力可以导致塑封材料不同界面间产生分层、空洞或者裂纹,甚至器件开裂的“爆米花”效应^[3-5],如图1所示。空气中污染物的入侵将会加快金属表面的离子电迁移,导致金属腐蚀,或者催化引发柯肯德尔(KirKendall)效

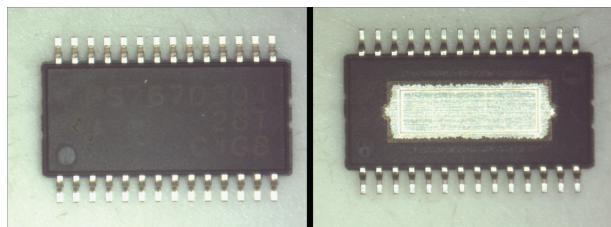
图2 PWP封装的TPS767D301器件外部形貌

随着表面贴装技术(surface-mount technology)和大封装尺寸的应用,由水汽入侵引起的塑封器件内部分层缺陷逐渐引起大家的重视。表面贴装器件的小尺寸趋势使得芯片到基板和塑封外表面的距离越来越小,而这一厚度又恰是决定塑封器件潮气敏感性的重要因素之一。越小的厚度带来更高的可靠性风险。为此,半导体工业不断尝试新的技术和方法来改善表面贴装的塑封器件的可靠性。美国德州仪器公司(TI)采用了具有PowerPad专利的PWP封装。以该公司生产的TPS767D301PWP型电压调整器为例,该器件基于传统的TSSOP封装,在器件背面裸露了一部分基板从而起到加强散热作用(exposed thermal pad),其外观和内部X射线结构如图2、图3所示。

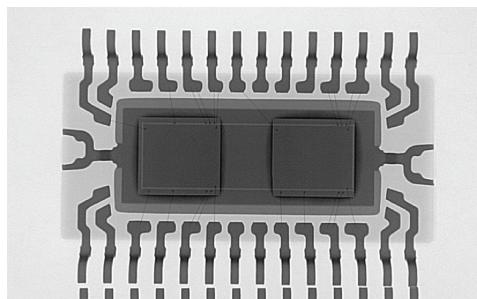
图3 PWP封装的TPS767D301器件X射线照片

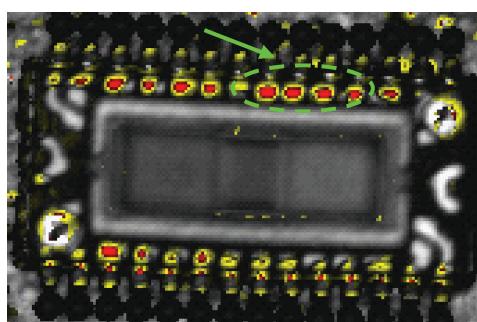
2)在对器件后视图进行声学扫描检查时,由塑封材料与引线架界面分层,引脚从塑封完全剥离造成的不合格比例很高。经过对某航天研究院该型号器件近一年的破坏性物理分析(DPA)和筛选数据统计,发现在16个不同批次的DPA试验中出现了13个批次的声学扫描显微镜检查不合格,且缺陷均为“塑封与引线架界面分层(后视图)”,典型照片如图4所示。对部分不合格批次器件进行了全部声学扫描显微镜检查,结果每一批次的不合格率均超过了QJB103中对塑封表贴封装要求的20%,而且不合格缺陷中“塑封与引线架界面分层(后视图)”的比率超过98%。

图4 PWP封装TPS767D301PWP典型声扫后视图

对该公司采用裸露散热基板的PWP封装结构的其他型号塑封器件进行的DPA实验都有着类似的结果。可见采用裸露散热基板的TSSOP封装结构有很大的概率在引线架和塑封材料界面(后视图)出现引脚完全剥离的分层。

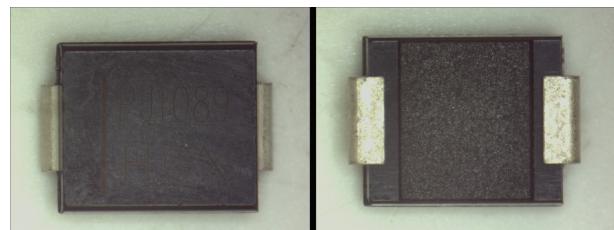
图5 塑封3.0SMCJ90A器件外部形貌

以PANJET公司生产的3.0SMCJ90A为例,该器件是一种塑封表面安装的瞬态电压抑制(TVS)管。其外形貌如图4所示。对该器件进行X射线检查,可见其内部结构是由上下两层基板粘接中间的芯片形成电连接,两基

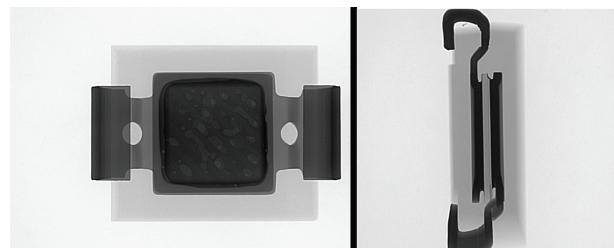
板向器件两侧引出形成外引脚用于表面安装,所以其基板本身也代替了引线架的作用,内部也不存在键合丝互连,如图5、图6所示。

图6 塑封3.0SMCJ90A器件X射线照片

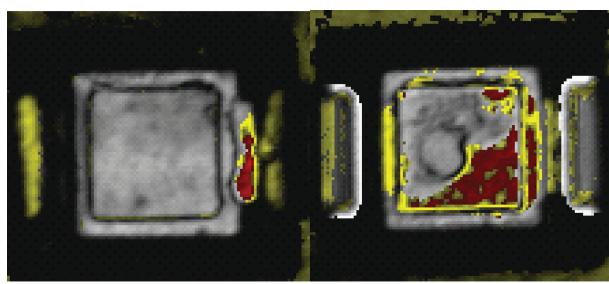
(a) 塑封材料与引线架界面分层 (b) 塑封材料与基板界面分层

图 7 无键合引线的 3.0SMCJ90A 声扫图像

在对该型号器件进行声学扫描显微镜检查时,发现器件的塑封材料与引线架界面和塑封材料与基板界面均存在分层,如图7所示。按GJB4027A-2006工作项目1103第2.4条中的规定,器件的塑封材料与引线架界面存在包括键合丝区域的引脚分层,或者塑封材料与基板界面分层超过其后侧面积的1/2都属于标准判据。但是通过对该器件的内部结构进行观察,发现虽然其外管脚都向一侧弯曲用于表面安装,但是其内部结构是正反两面对称的,所以对基板的分层应该在正面和后面都进行缺陷的判定。同时,该TVS管采用基板直接作为外部电连接,对基板边缘的检查应采用塑封材料和引线架界面的相关判据,而这种结构在芯片和引线架上均不存在键合区域,所以不存在包括键合丝区域的引脚分层这一缺陷。对该批器件进行筛选,表现出良好的电性能合格率。参考相关标准,对该器件的声学扫描显微镜检查结果应该是在塑封材料与引线架界面、塑封材料与基板界面存在分层未超标,给出合格的结论。

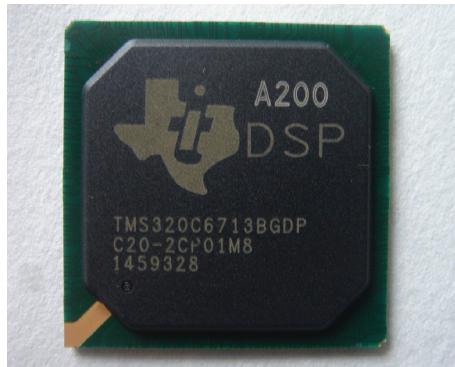
图 8 BGA 封装 TMS320C6713BGDPA200
外部形貌和 X 射线照片

以 TI 公司生产的 TMS320C6713BGDPA200 为例,该器件为 BGA 封装的 DSP 处理器,其外观和内部 X 射线照片如图 8 所示。在对其进行声学扫描显微镜检查中,发现在塑封材料内部存在空洞。根据 GJB4027A-2007 工作项目 1103 第 2.4.4. d 条,“跨越键合丝的模塑化合物的任何空洞”的缺陷应拒收,否则缺陷判定为空洞未超标。如图 9 所示。

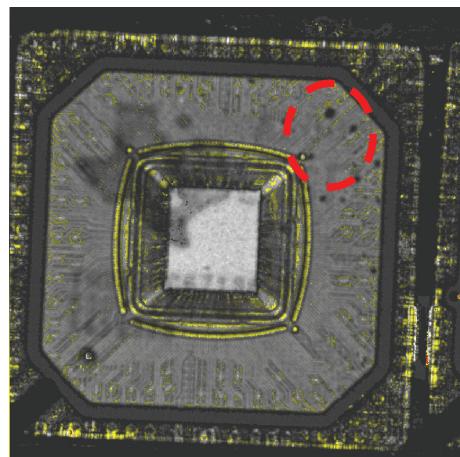
图 9 BGA 封装 TMS320C6713BGDPA200 声扫典型照片

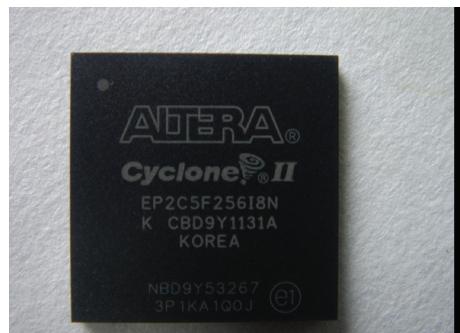
图 10 BGA 封装 EP2C5F256I8N 外部形貌和 X 射线照片

由 ALTERA 公司生产的 EP2C5F256I8N 器件同样采用塑封 BGA 封装的现场可编程门阵列电路(FPGA)。其外观和 X 射线照片如图 10 所示。对某批次该器件进行声学扫描显微镜检查时,发现其在 PCB 内部存在裂纹,对其采用 Q-BAM 虚拟切面扫描,可以清晰的看出裂纹几乎贯穿 PCB 基板,如图 11 所示。但是此裂纹仅存在于 PCB 内部,没有延伸到塑封材料内的其他部件,而且在国军标中并没有对应的缺陷判据,只能作为非标准规定的缺陷提出,不能判定为不合格结论。

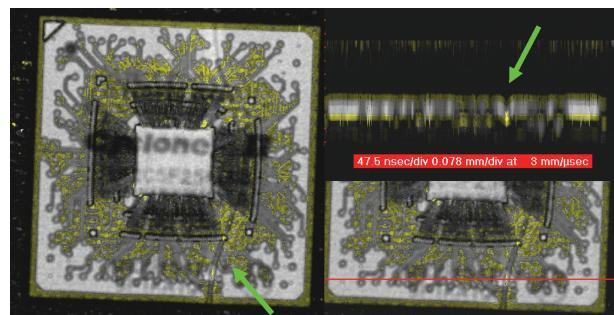
图 11 BGA 封装 EP2C5F256I8N 声扫典型照片
(左:声扫顶视图 右:Q-BAM 虚拟切面扫描)
